## Regnkatastrofen på Fulufjället 30-31 augusti 1997

*The flash flood at Fulufjället in August 1997*

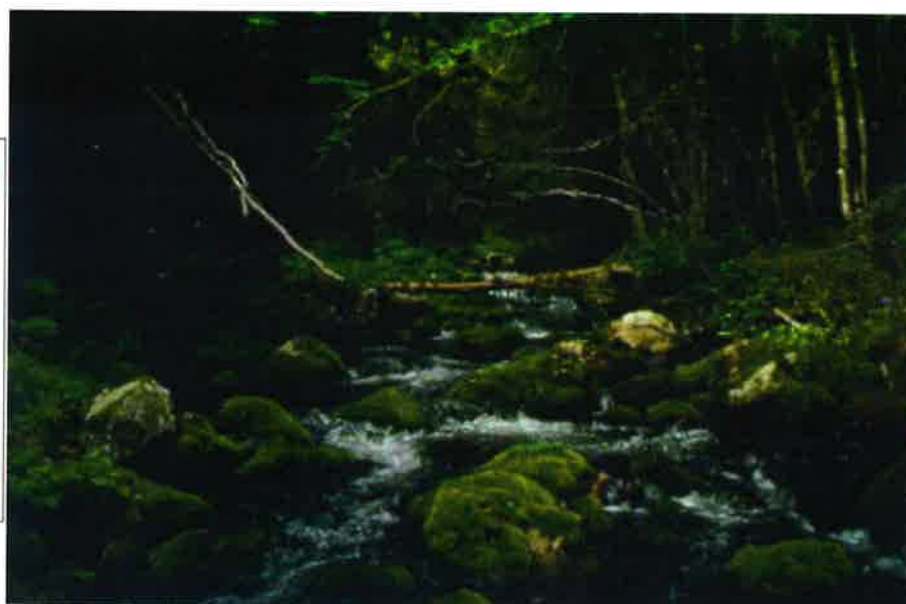
Så här idylliskt och trolskt såg det ut i Fulufjället längs Kloran före skyfallet.  
*The undisturbed stream Kloran before the flash flood.*

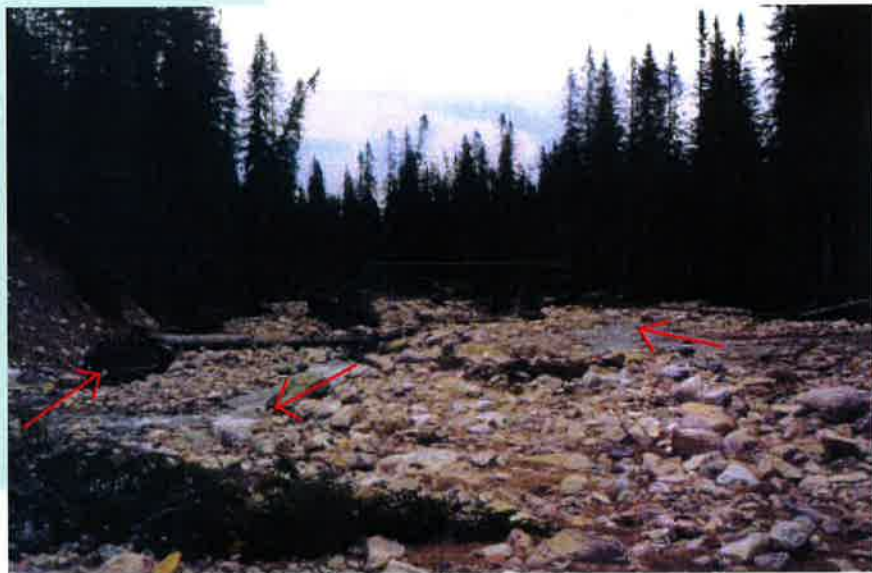
Så här såg det ut efter regnkatastrofen i augusti 1997. Vattnet i Stora Göljån har tvingats ta nya komplicerade banor (se pilarna).  
*After the flash flood in August 1997. The water in Stora Göljån has been forced to follow new, complicated paths (see the arrows).*

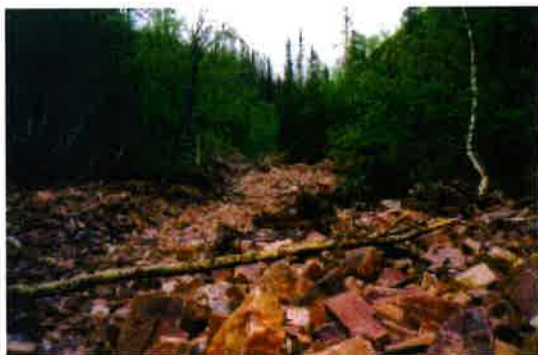
I ett litet biflöde till Kloran har tusentals kantiga, röda sandstensblock tumlat runt i vattenmassorna.  
*In a small tributary to the stream Kloran thousands of sharp-edged, red sandstone blocks have tumbled around during the flash flood.*

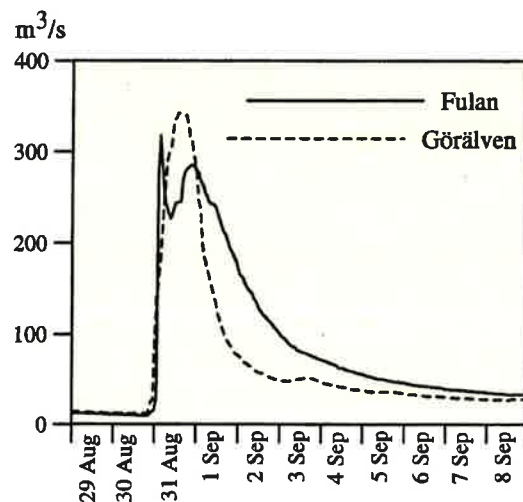
Vattenföringen i Fulan och Görälven före sammanflödet.  
*Water discharge in Fulan and Görälven just upstream the junction.*

näst högsta i Görälven sedan stationerna upprättades 1913 respektive 1912 (se figur nedan). Då sommaren mestadels varit torr var vattenföringen låg innan skyfallet började. I två av de värst drabbade åarna, Stora och Lilla Göljån av ovädret skapade gemensamma utlopp i Fulan och Tangån nära utflödet i Görälven, uppskattades de maximala flödena kortvarigt ha nått 300 m<sup>3</sup>/s, uppskattningar som dock är mycket osäkra.

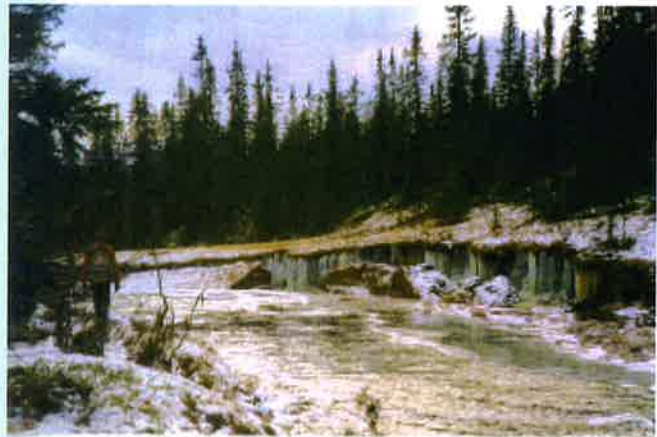
En delvis bortspolad hängmyr längs Tangån. Den undre delen har av SGU daterats till omkring 500 e Kr, vilket eventuellt kan antyda att en liknande ursköljning skedde då.  
*A partly eroded mire along Tangån. The lowest layer has by SGU been dated to around AD 500, which might indicate a similar flash flood.*

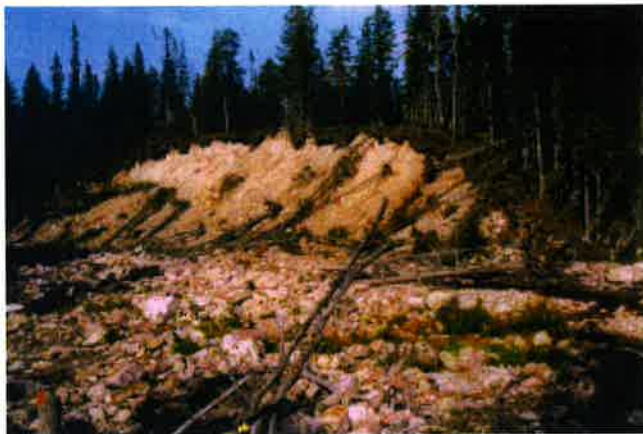
Efter fem år har vegetationen börjat återvända i de ursköljda dalgångarna, här Stora Göljån och leden mot Risdalen. Det finns t ex hallon, rödblåra, mjölkört och små plantor av tall, vide och sälg.

*After five years, the vegetation has returned in the washed-out valleys, here Stora Göljån and the track leading to Risdalen. There are for example growing raspberries, red campion, rosebay willowherb and small plants of pine and willow.*

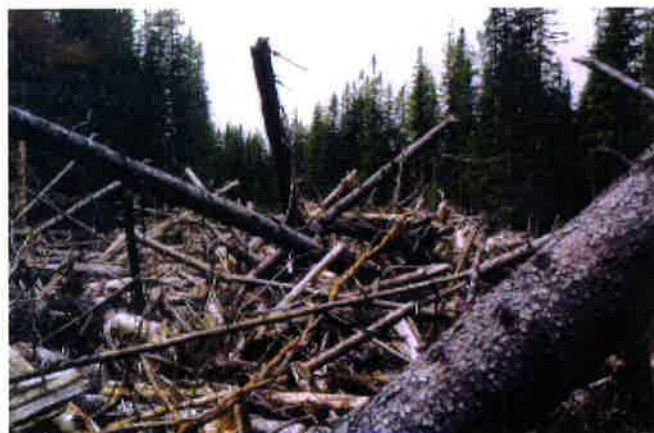
Enorma trädbroddar, ofta med mycket grova, flerhundraåriga granar, återfinns på flera ställen längs de värst drabbade åarna, som här någon km upp längs Stora Göljån.

*Enormous piles of logs, often with very large, several hundred years old spruce, can be found at several places along the worst affected streams, like here some km upstream in Stora Göljån.*
